TUGAS AKHIR

**ANALISA TINGKAT KERUSAKAN PADA LAPISAN
PERMUKAAN KAKU (*RIGID PAVEMENT*) PADA RUAS
JALAN SIMPANG PANEROKAN - SUNGAI BAHR**

**PROGRAM STUDI TEKNIK SIPIL
FAKULTAS TEKNIK
UNIVERSITAS BATANGHARI JAMBI
2022**

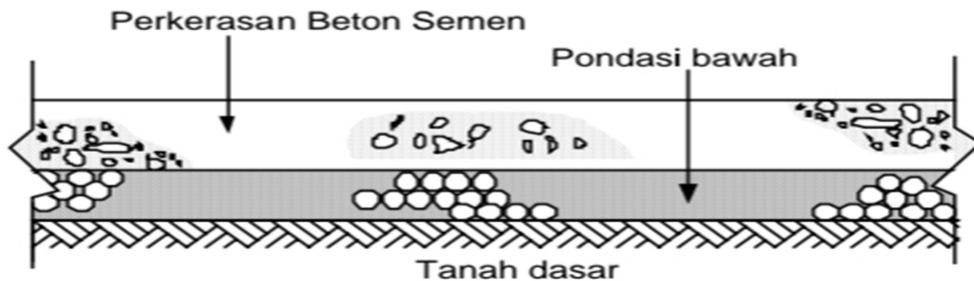
Gambar 2.1 : Tipikal struktur perkerasan beton semen
Sumber : pd T – 14 2003

Untuk memudahkan dalam memahami tipikal struktur perkerasan beton semen, maka dibuatlah gambar yang terlihat pada gambar 2.1 dibawah ini :

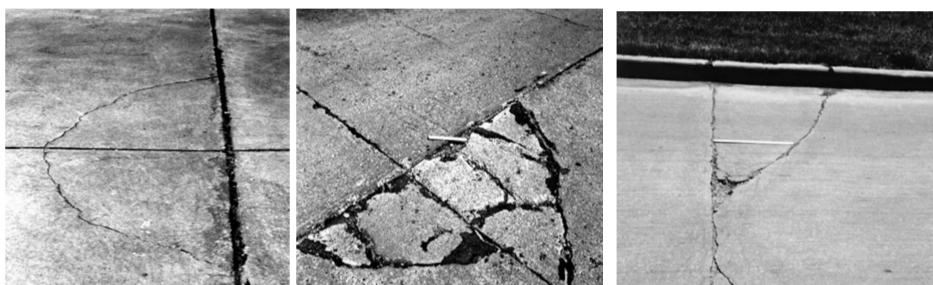
Gambar 2.3 Tingkat Kerusakan Retak Sudut Pada Perkerasan Jalan

Retak sudut yaitu retakan atau pecahan yang memotong secara diagonal dari tepi atau sambungan memanjang ke sambungan melintang. Tabel 2.3 dibawah ini adalah penjelasan untuk tingkat kerusakan retak sudut (*corner crack*).

Untuk lebih jelas dan memudahkan dalam mengetahui maka dimasukkan gambar untuk tingkat kerusakan retak sudut (*corner crack*) pada perkerasan jalan yang dapat dilihat pada gambar 2.3 dibawah ini :

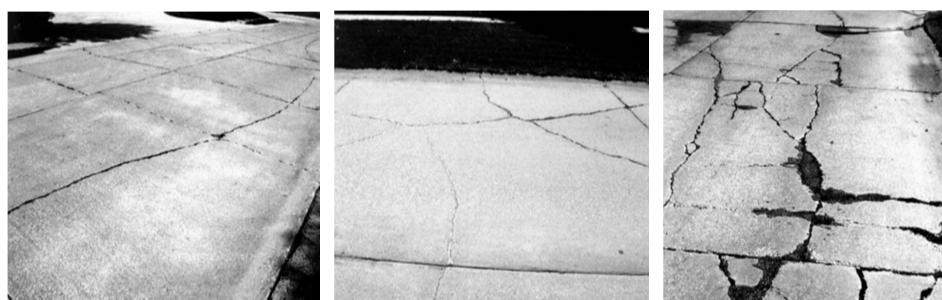
Gambar 2.4 Tingkat Kerusakan Slab Terbagi Oleh Retak Pada Perkerasan Jalan

Slab terbagi oleh retak menjadi banyak potongan bisa dikarenakan overloading atau dukungan yang kurang memadai. Gambar tingkat kerusakan slab terbagi oleh retak pada perkerasan jalan dapat dilihat pada gambar 2.4 dibawah ini :

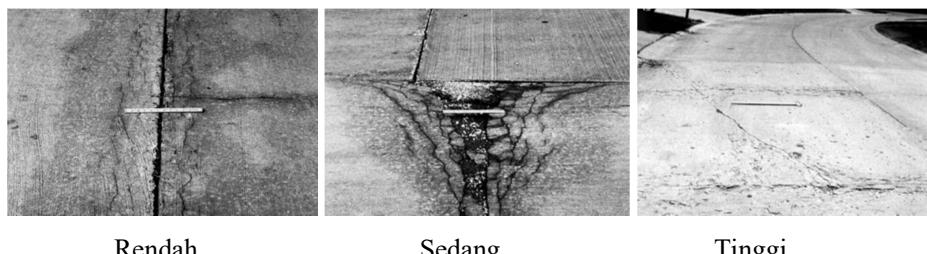
Gambar 2.5 Tingkat Kerusakan Retak Akibat Beban Lalu Lintas Perkerasan Jalan

Retak akibat beban lalu lintas (*Durability crack*) adalah penurunan pada permukaan perkerasan baik arah memanjang ataupun melintang. Tabel 2.4 dibawah ini adalah penjelasan untuk tingkat kerusakan retak akibat beban lalu lintas (*Durability crack*).

Gambar tingkat kerusakan retak akibat beban lalu lintas (*Durability crack*) dapat dilihat pada gambar 2.5 dibawah ini :

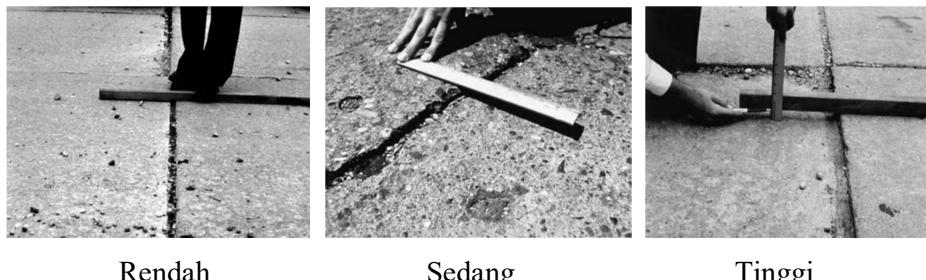
Gambar tingkat kerusakan patahan (*faulthing*) pada perkerasan jalan dapat dilihat pada gambar 2.6 dibawah ini :

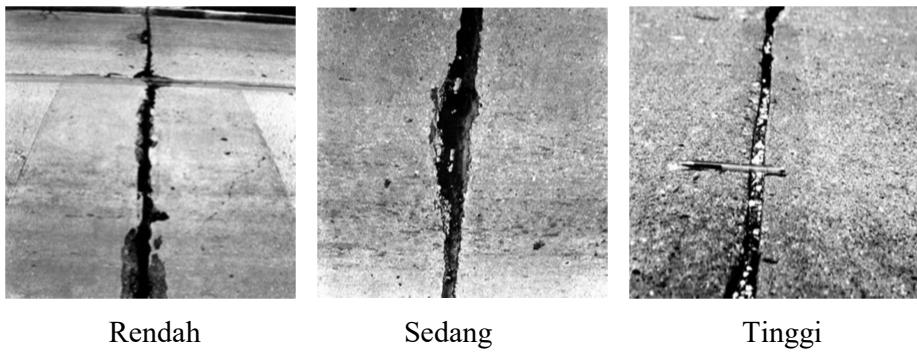
Gambar 2.7 Tingkat Kerusakan Pengisi Sambungan Pada Perkerasan Jalan

Kerusakan pengisi sambungan dapat menyebabkan masuknya bahan lain yang keras ke dalam sambungan, bahan tersebut dapat menghalangi pemuaian horizontal slab yang mengakibatkan tegangan sehingga dapat menimbulkan gompal dan retak. Tabel 2.6 dibawah ini adalah penjelasan untuk tingkat kerusakan pengisi sambungan (*joint seal damage*).

Gambar tingkat kerusakan pengisi sambungan pada perkerasan jalan dapat dilihat pada gambar 2.7 dibawah ini :

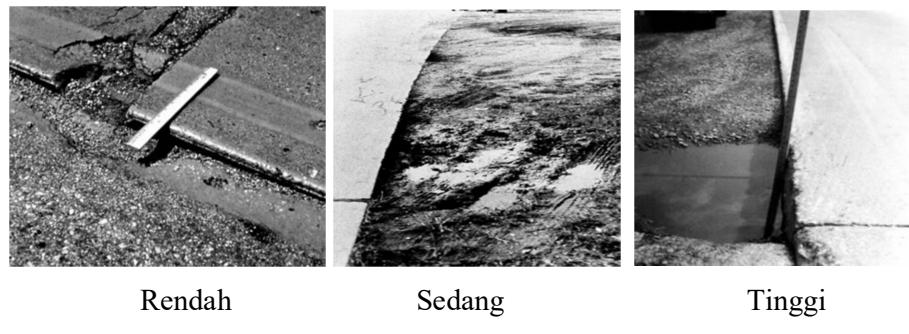
Gambar 2.8 Tingkat Kerusakan Penurunan Bagian Tepi Perkerasan Jalan

Gambar tingkat kerusakan Penurunan bagian tepi perkerasan pada perkerasan jalan dapat dilihat pada gambar 2.8 dibawah ini :

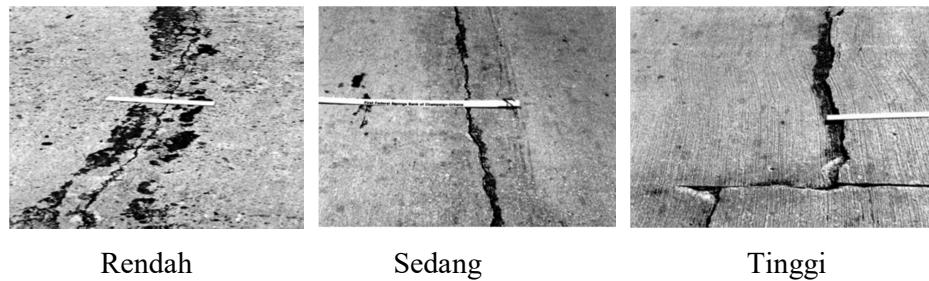
Gambar 2.9 Tingkat Kerusakan Retak Lurus Pada Perkerasan Jalan

Retak Lurus (*Linier Cracking*) adalah retak individual tidak saling berhubungan satu sama lain yang memanjang atau melintang. Tabel 2.8 dibawah ini adalah penjelasan untuk tingkat kerusakan Retak Lurus (*Linier Cracking*).

Gambar tingkat kerusakan retak Lurus pada perkerasan jalan dapat dilihat pada gambar 2.9 dibawah ini :

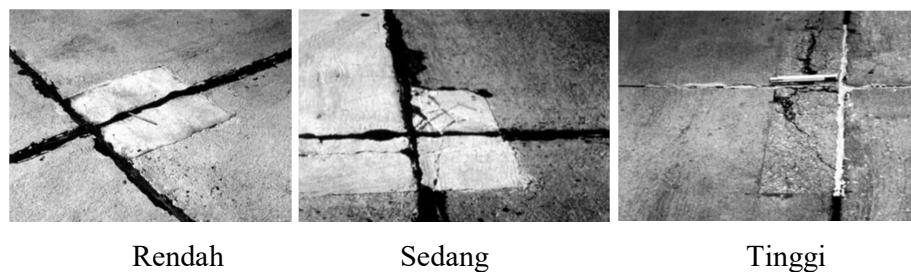
Gambar 2.10 Tingkat Kerusakan Tambalan Kecil Pada Perkerasan Jalan

Gambar tingkat kerusakan tambalan kecil pada perkerasan jalan dapat dilihat pada gambar 2.10 dibawah ini :

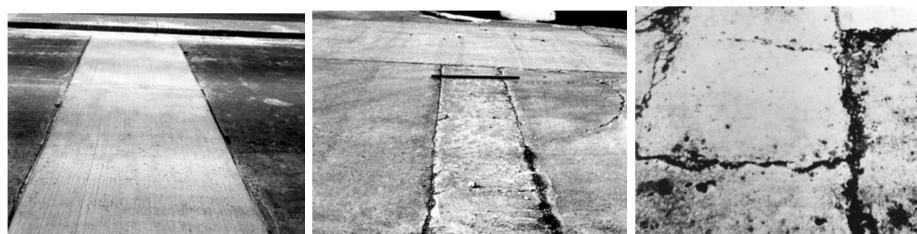
Gambar tingkat kerusakan tambalanbesar pada perkerasan jalan dapat dilihat pada gambar 2.11 dibawah ini :

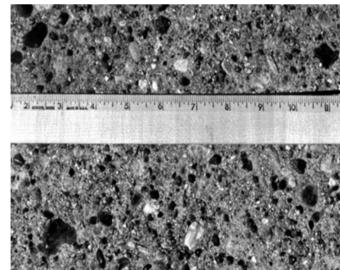
Gambar 2.12 Tingkat Kerusakan keausan agregat Pada Perkerasan Jalan

kerusakan ini. Gambar kerusakan keausan agregat pada perkerasan jalan dapat dilihat pada gambar 2.12 dibawah ini :

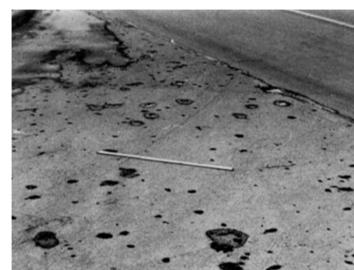
Gambar 2.13 Kerusakan Pelepasan (*Popouts*) pada perkerasan jalan

Tidak ada tingkat keparahan yang ditetapkan untuk lepas (copot). Namun, pelepasan harus ekstensif sebelum dihitung sebagai distress. Kepadatan rataratanya harus melebihi tiga pelepasan (copot) persegi di seluruh area slab. Gambar kerusakan Pelepasan (*Popouts*) pada perkerasan jalan dapat dilihat pada gambar 2.13 dibawah ini :

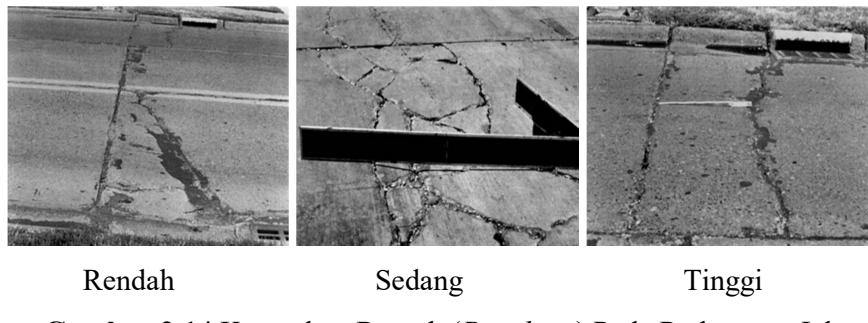
Gambar 2.14 Kerusakan Remuk (*Punchout*) Pada Perkerasan Jalan
 Sumber : ASTM *Standard Practice For Roads and Parking Lot Pavement Condition Surveys 2007*

Gambar kerusakan Remuk (*Punchout*) pada perkerasan jalan dapat dilihat pada gambar 2.14 dibawah ini :

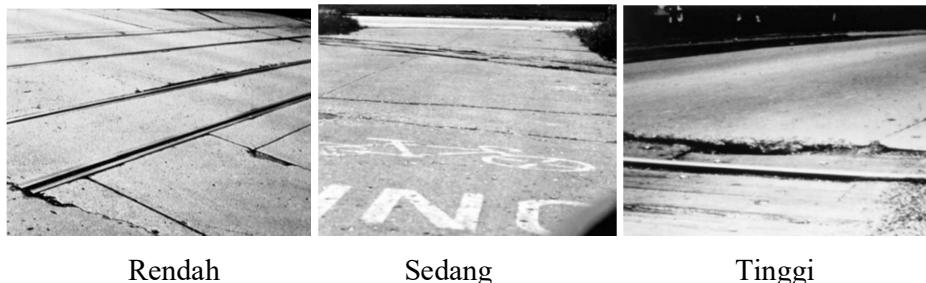
Gambar 2.15 Tingkat Kerusakan Perlintasan Karet Pada Perkerasan Jalan

Gambar tingkat kerusakan perlintasan kareta pada perkerasan jalan dapat dilihat pada gambar 2.15 dibawah ini :

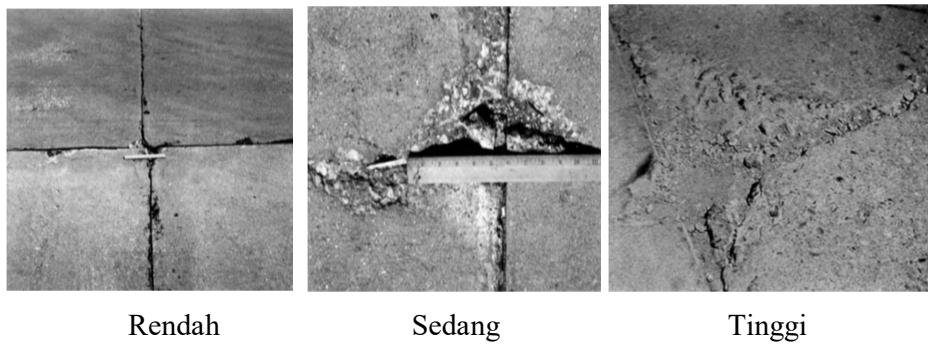
Gambar 2.19 keausan Akibat Lepasnya Agregat Sudut Pada Perkerasan Jalan

Keausan Atau Lepasnya Agregat Sudut (*Spalling Corner*) berupa kerusakan yang mengakibatkan aus atau lepasnya mortar beton yang diikuti dengan lepasnya agregat pada bagian sudut pada perkerasan kaku. Tabel 2.13 dibawah ini adalah penjelasan untuk tingkat kerusakan Keausan Akibat Lepasnya Agregat di Sudut (*Spalling Corner*).

Gambar keausan akibat lepasnya agregat di sudut pada perkerasan jalan dapat dilihat pada gambar 2.19 dibawah ini :

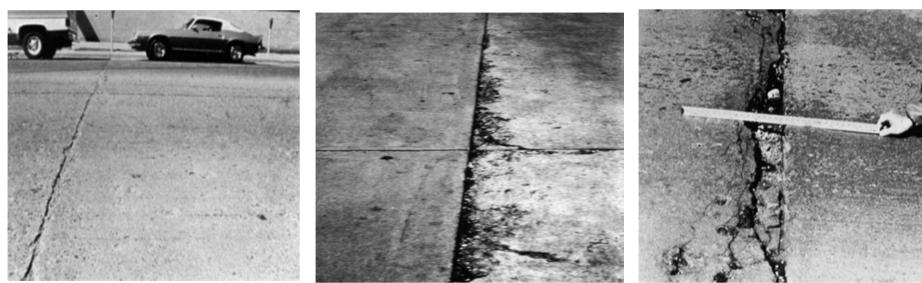
Keausan Atau Lepasnya Agregat Sambungan (*Spalling Joint*) berupa kerusakan yang mengakibatkan aus atau lepasnya mortar beton yang diikuti dengan lepasnya agregat pada bagian sambungan pada perkerasan kaku.

Gambar keausan atau lepasnya agregat sambungan pada perkerasan jalan dapat dilihat pada gambar 2.20 dibawah ini :

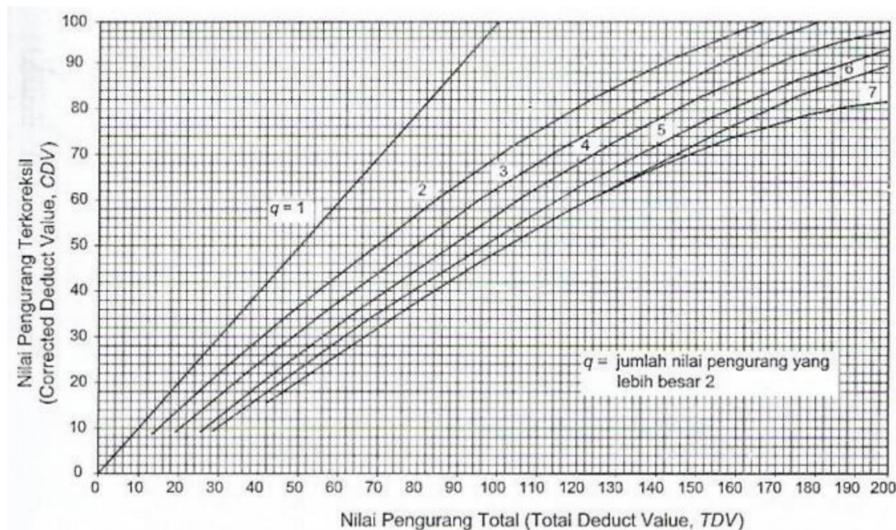
Gambar 2.21 Hubungan CDV dan TDV Untuk Perkerasan Kaku

Gambar Hubungan CDV dan TDV untuk perkerasan kaku dapat dilihat gambar 2.21 dibawah ini :

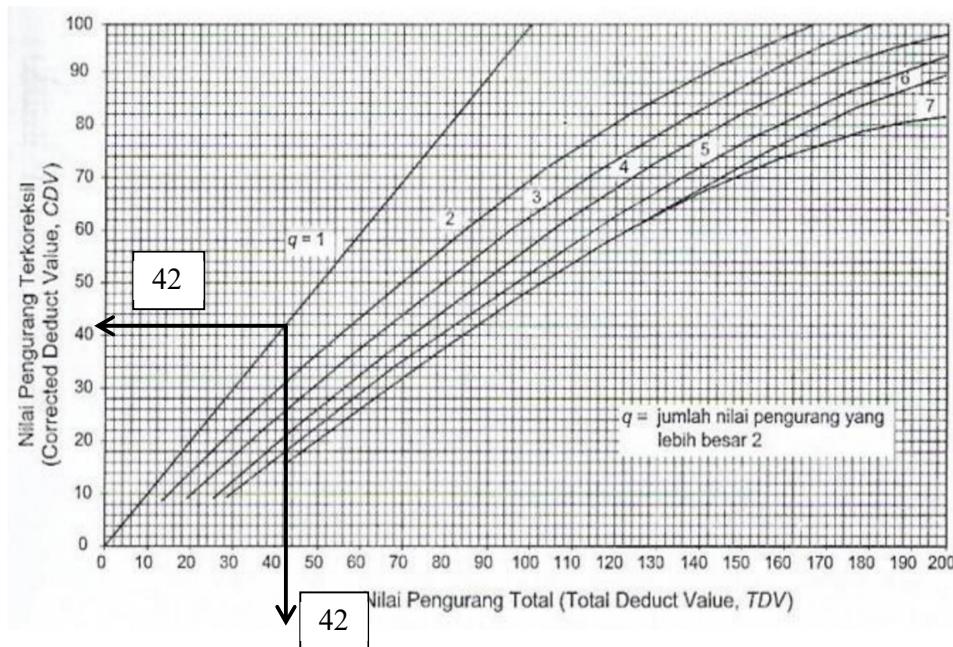
Gambar 4.3 Hubungan Grafik CDV dan TDV Untuk Perkerasan Kaku
Sumber : *Pavement Maintenance Management for Roads and Streets*

Nilai CDV (*Corected Deduct Value*) diperoleh dari gambar 4.3 grafik hubungan CDV dengan TDV dibawah ini :

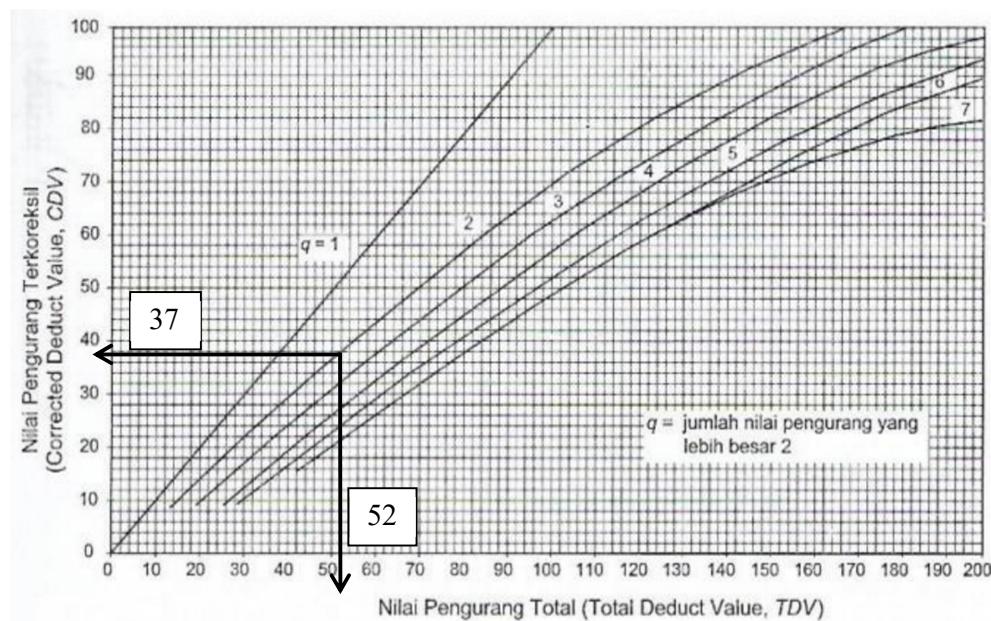
Gambar 4.7 Hubungan Grafik CDV dan TDV Untuk Perkerasan Kaku
Sumber : *Pavement Maintenance Management for Roads and Streets*

Nilai CDV (*Corected Deduct Value*) diperoleh dari gambar 4.7 grafik hubungan CDV dengan TDV dibawah ini :

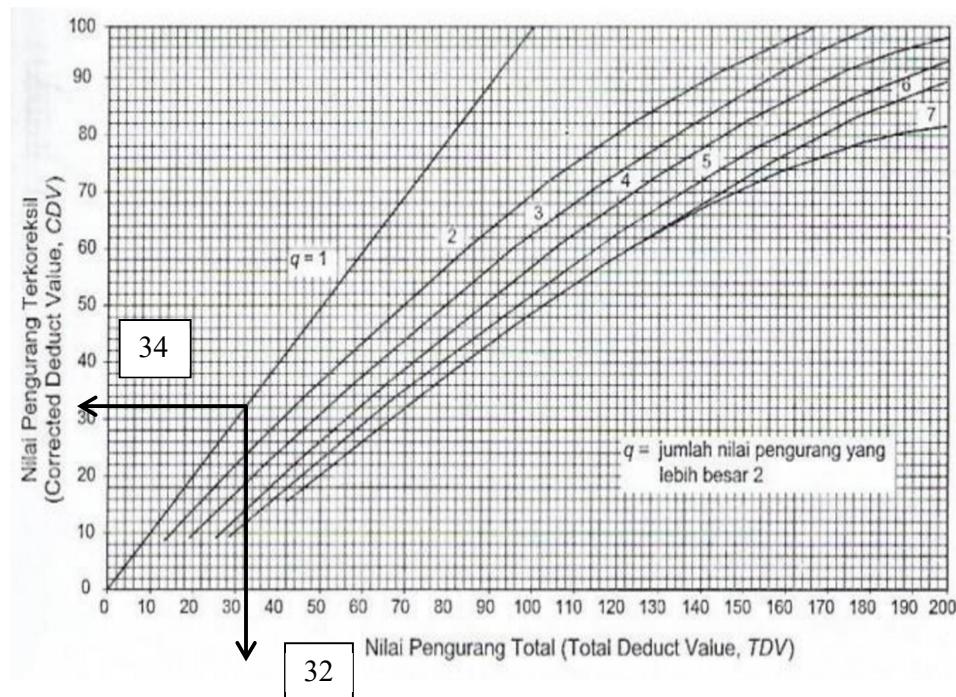
Gambar 4.10 Hubungan Grafik CDV dan TDV Untuk Perkerasan Kaku
Sumber : *Pavement Maintenance Management for Roads and Streets*

Nilai CDV (*Corected Deduct Value*) diperoleh dari gambar 4.10 grafik hubungan CDV dengan TDV dibawah ini :

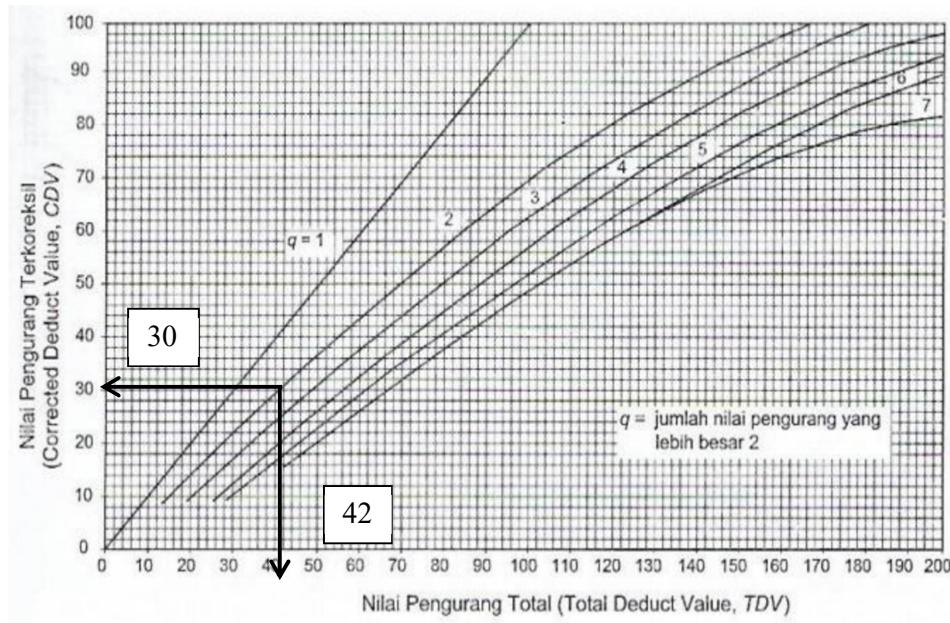
Gambar 4.13 Hubungan Grafik CDV dan TDV Untuk Perkerasan Kaku
Sumber : *Pavement Maintenance Management for Roads and Streets*

Nilai CDV (*Corected Deduct Value*) diperoleh dari gambar 4.13 grafik hubungan CDV dengan TDV dibawah ini :

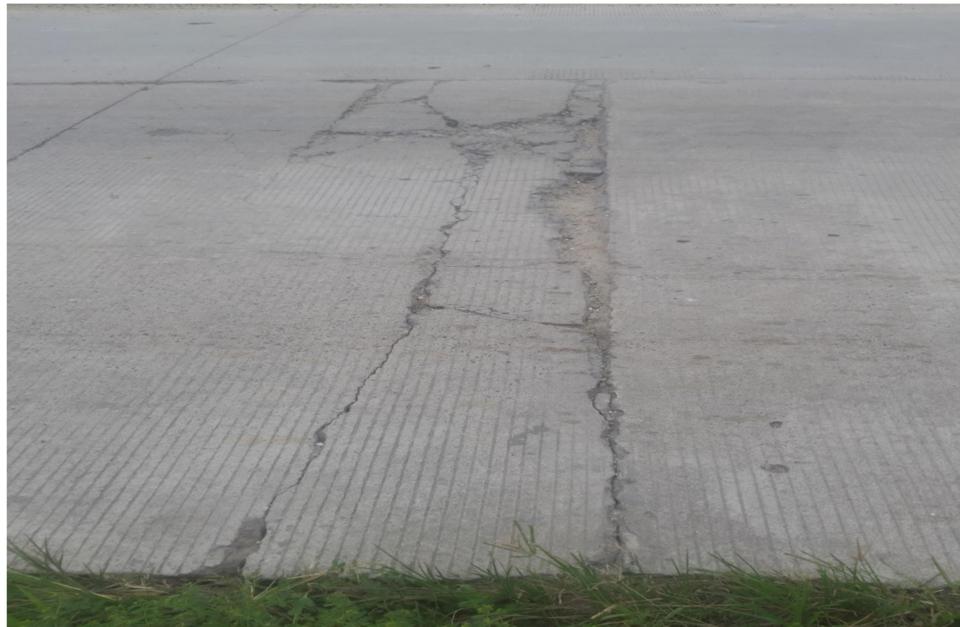
Kerusakan Retak Lurus (*Linear Crack*)

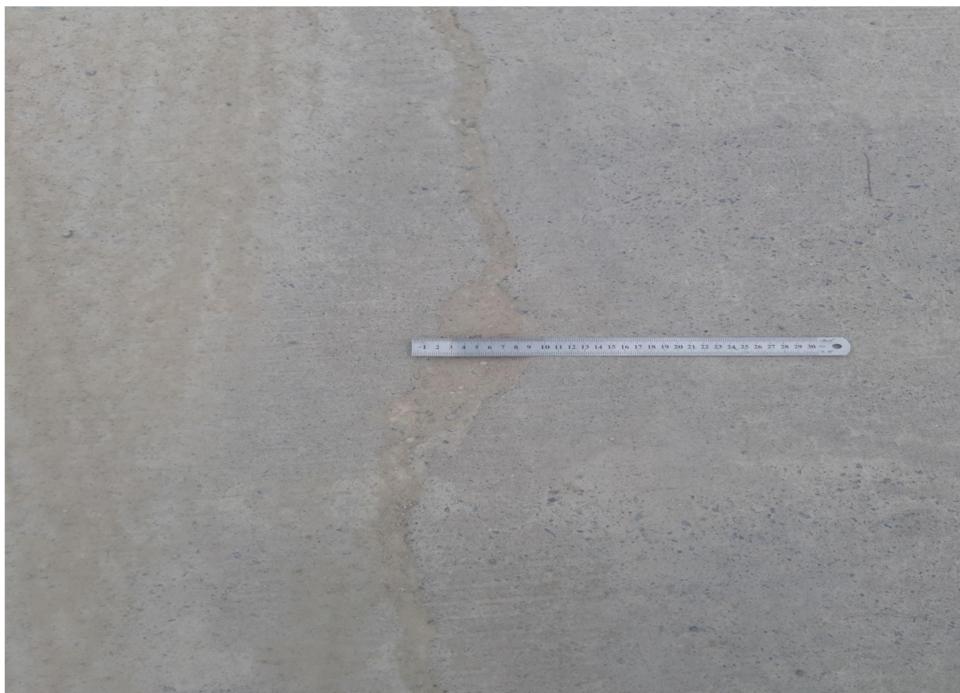
Kerusakan Retak Lurus (*Linear Crack*)

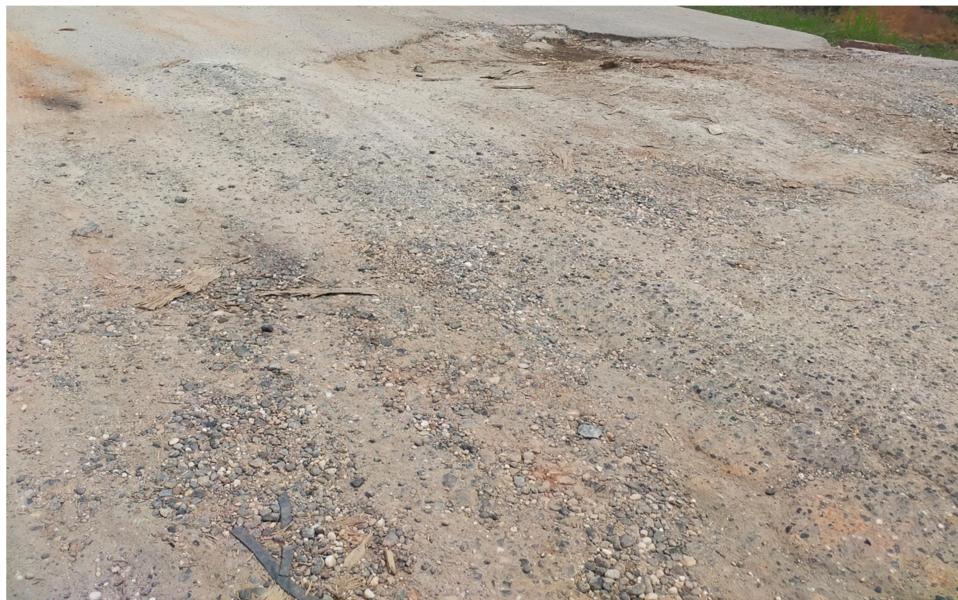
Kerusakan Keausan Akibat Lepasnya Mortal Dan Agregat
(*Scalling*)

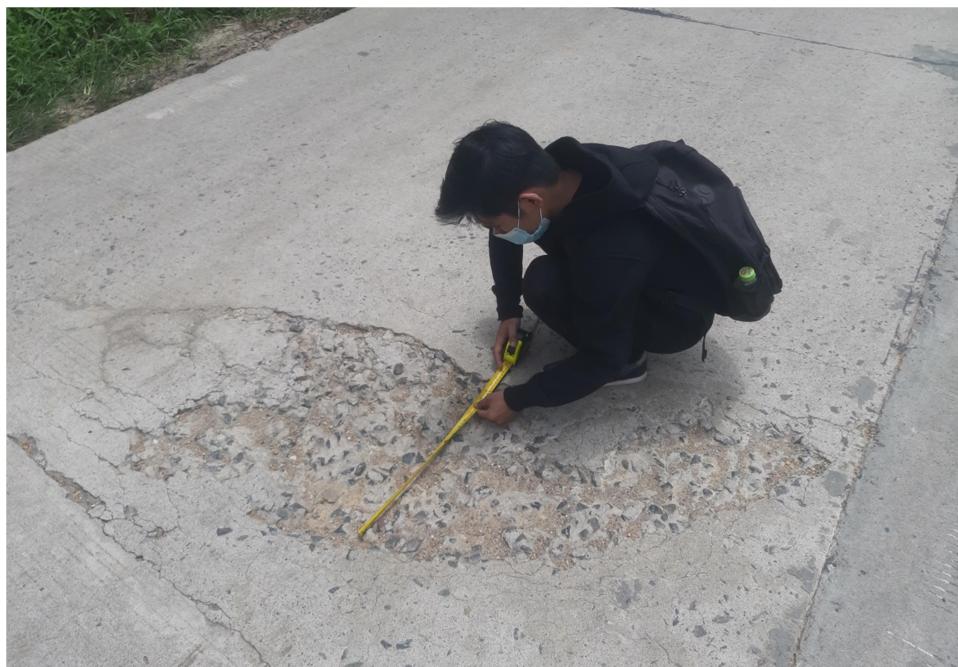
Kerusakan Keausan Akibat Lepasnya Mortal Dan Agregat
(*Scalling*)

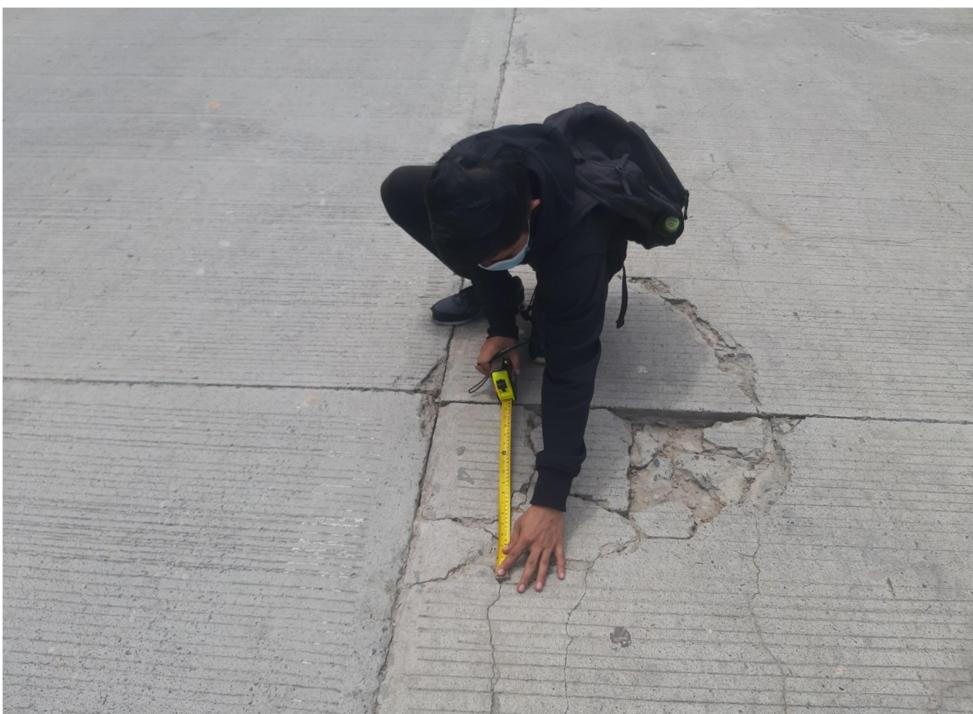
Kerusakan Pecah Sudut (*Corner Crack*)

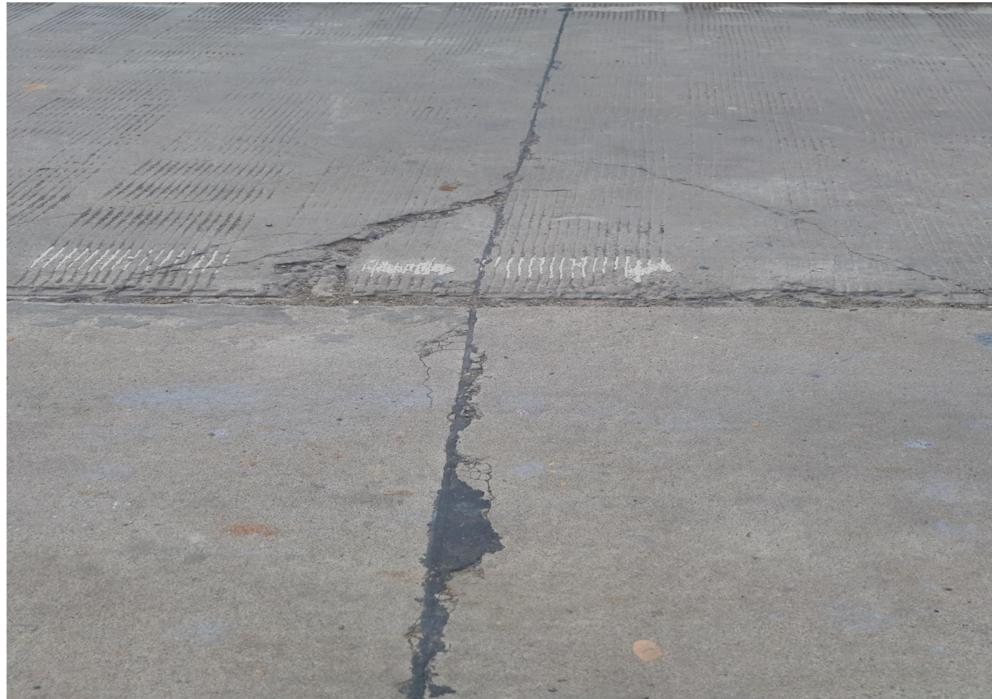
Kerusakan Pecah Sudut (*Corner Crack*)

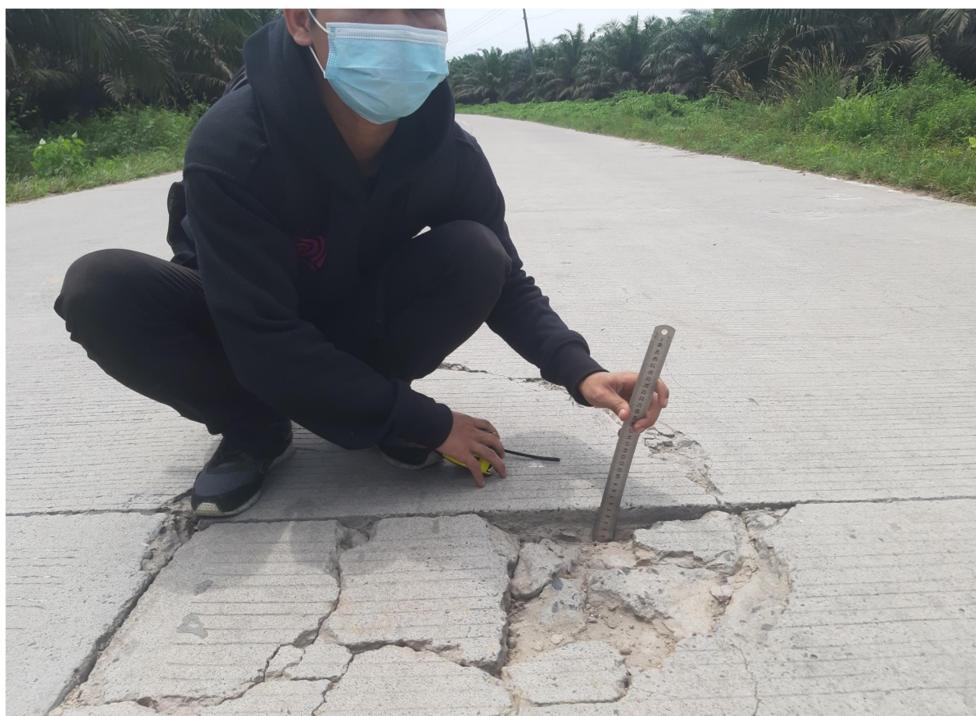
Kerusakan Gompal Sudut (*Spalling Corner*)

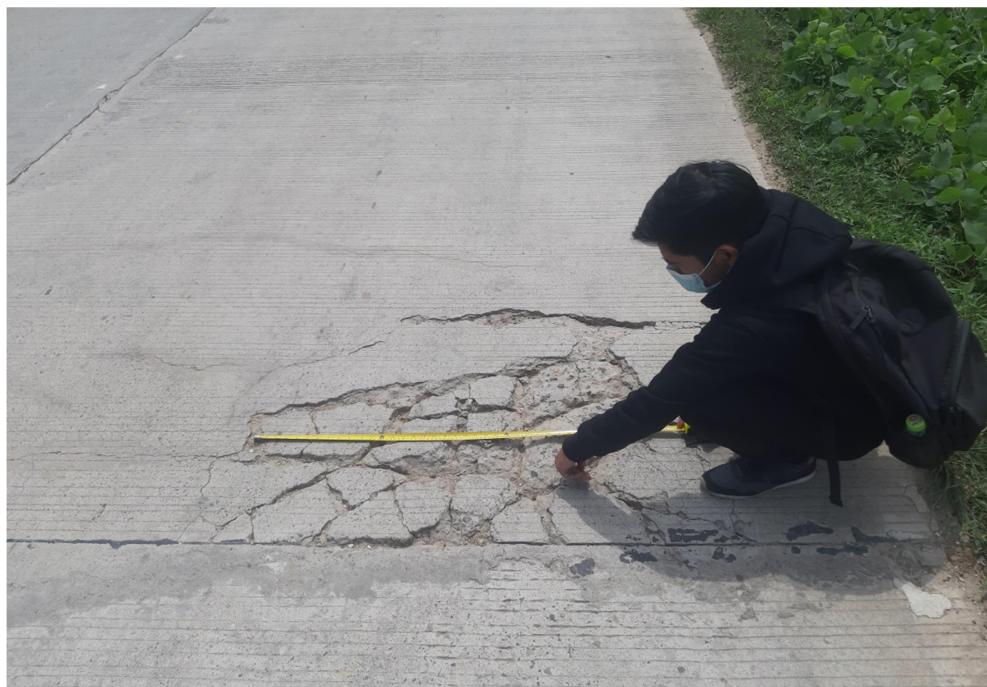
Kerusakan Gompal Sudut (*Spalling Corner*)

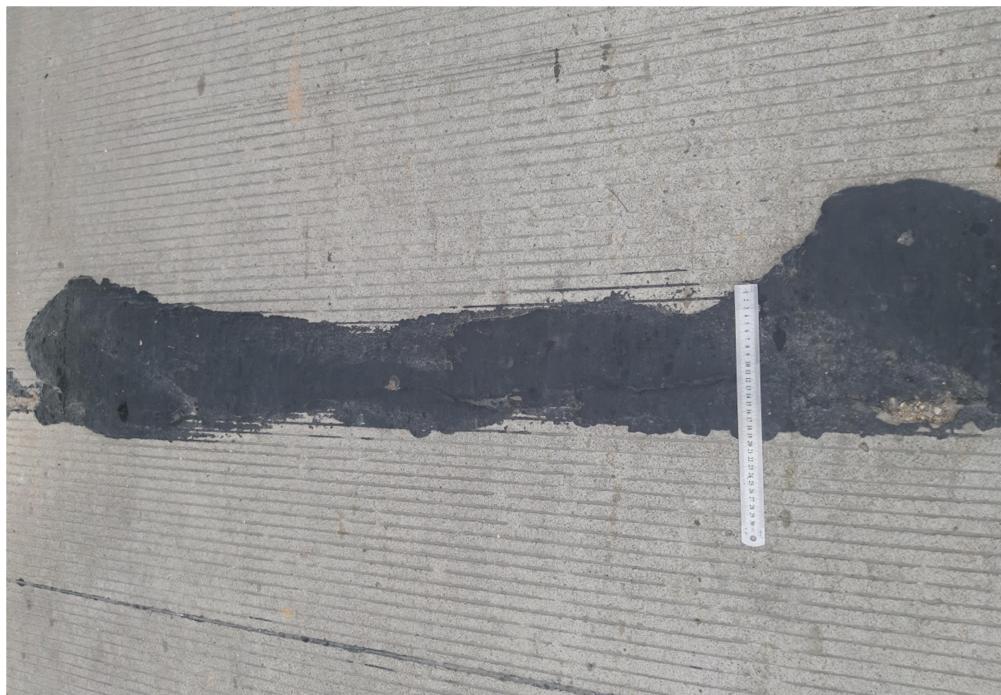
Tambalan Kecil (*Patching Small*)

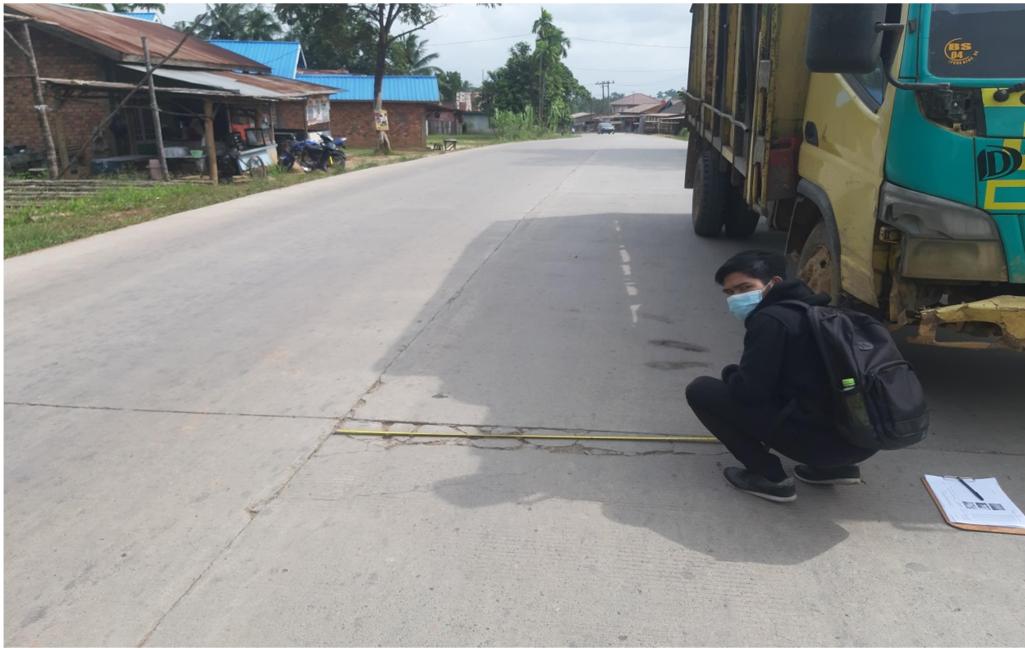
Kerusakan Gompal Sambungan (*Spalling Joint*)

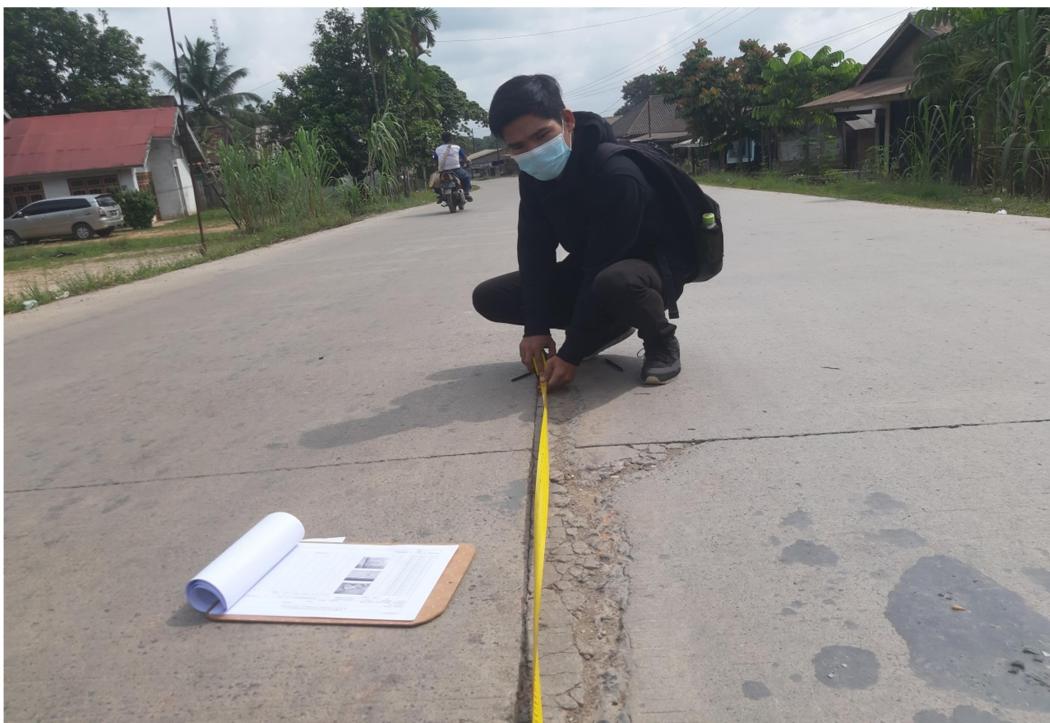
Kerusakan Gompal Sambungan (*Spalling Joint*)

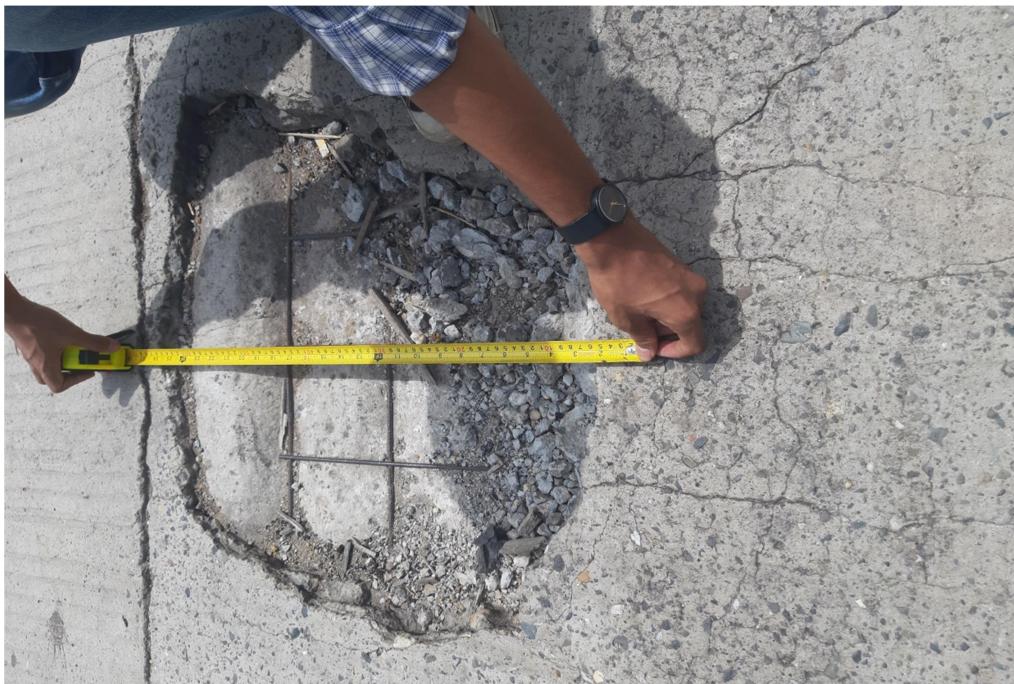
Kerusakan Lubang (*Patholes*)

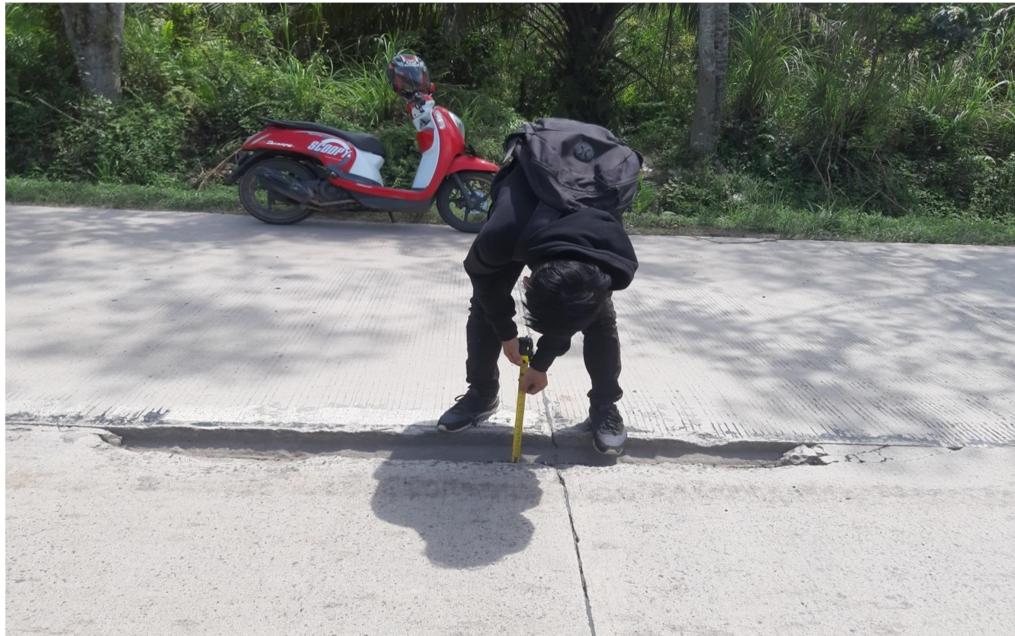
Penutup Sambungan (*Joint Seal Damage*)

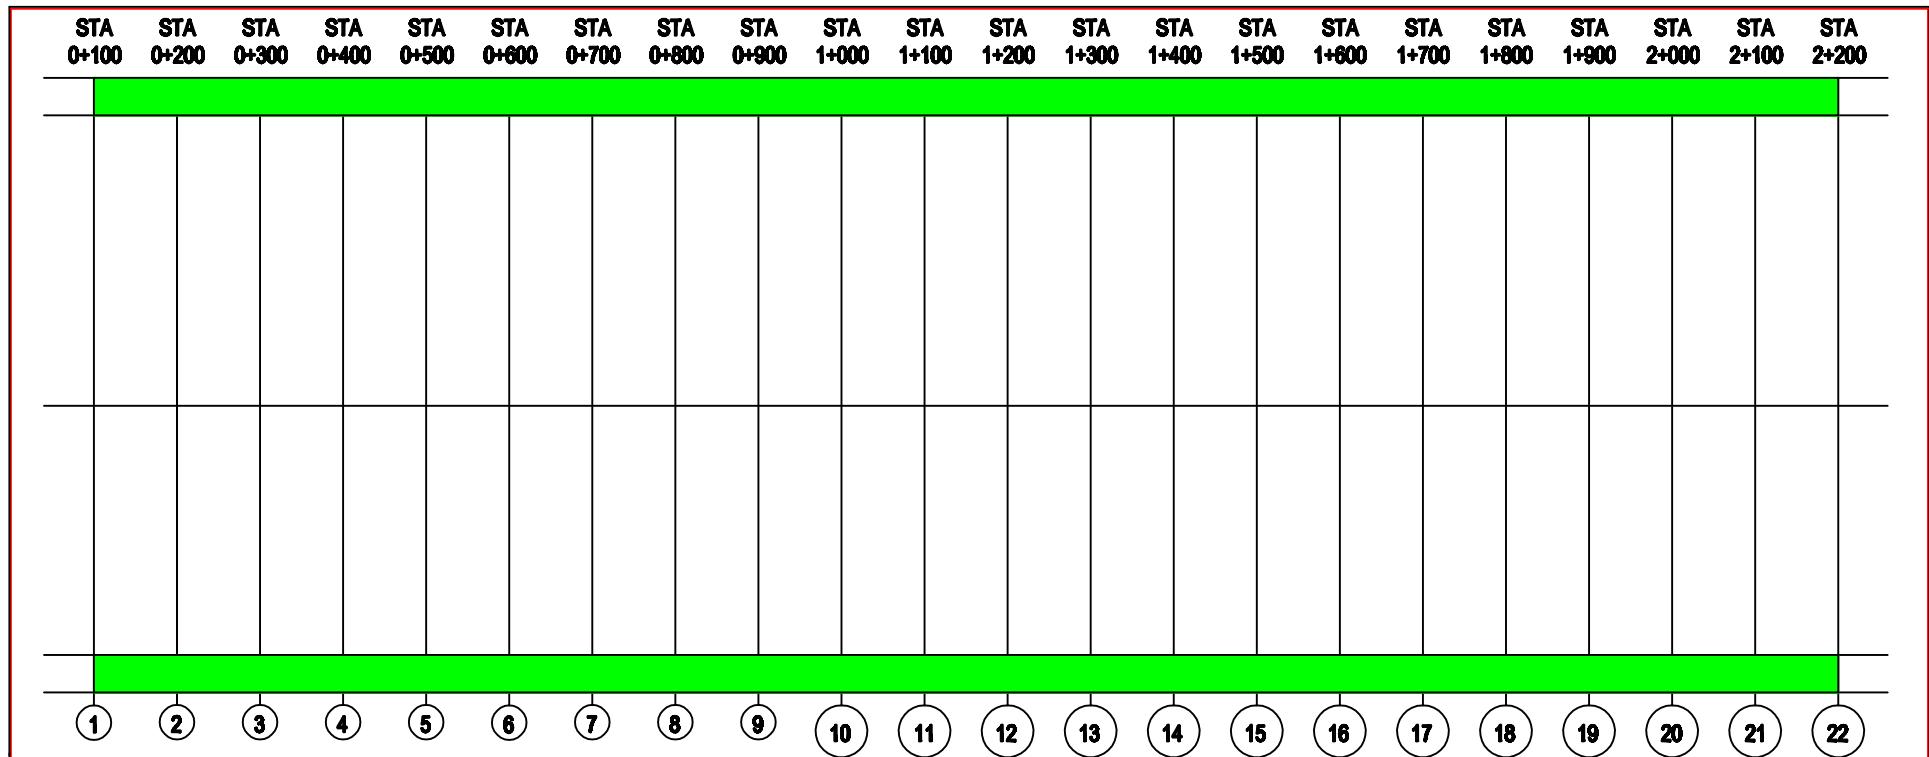
Stripmap Kondisi Kerusakan Jalan
Ruas Jalan Simpang Panerokan - Sungai Bahar

Retak Lurus
Scaling
Pecah Sudut
