**ANALISA PENILAIAN KONDISI JALAN MENGGUNAKAN METODE
*INTERNASIONAL ROUGHNESS INDEKS (IRI) DIRUAS JALAN LINGKAR
BARAT V***

**PROGRAM STUDI TEKNIK SIPIL
FAKULTAS TEKNIK
UNIVERSITAS BATANGHARI JAMBI**

2023

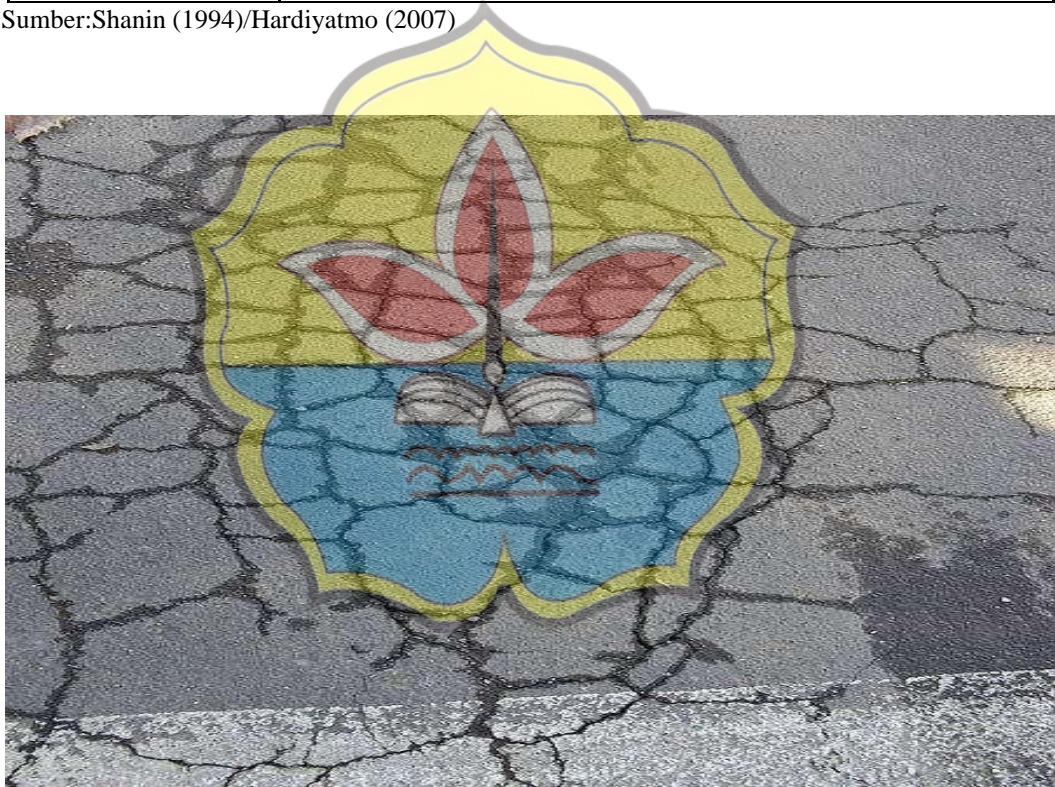
Tingkat Kerusakan	Identifikasi Kerusakan
L	Retak memanjang dengan bentuk garis tipis yang tidak saling berhubungan.
M	Pengembangan lebih lanjut dari retak dengan kualitas ringan
H	Retakan-retakan akan saling berhubungan membentuk Pecahan-pecahan

Gambar 2.6 Retak Kulit Buaya (*Alligator Cracking*)

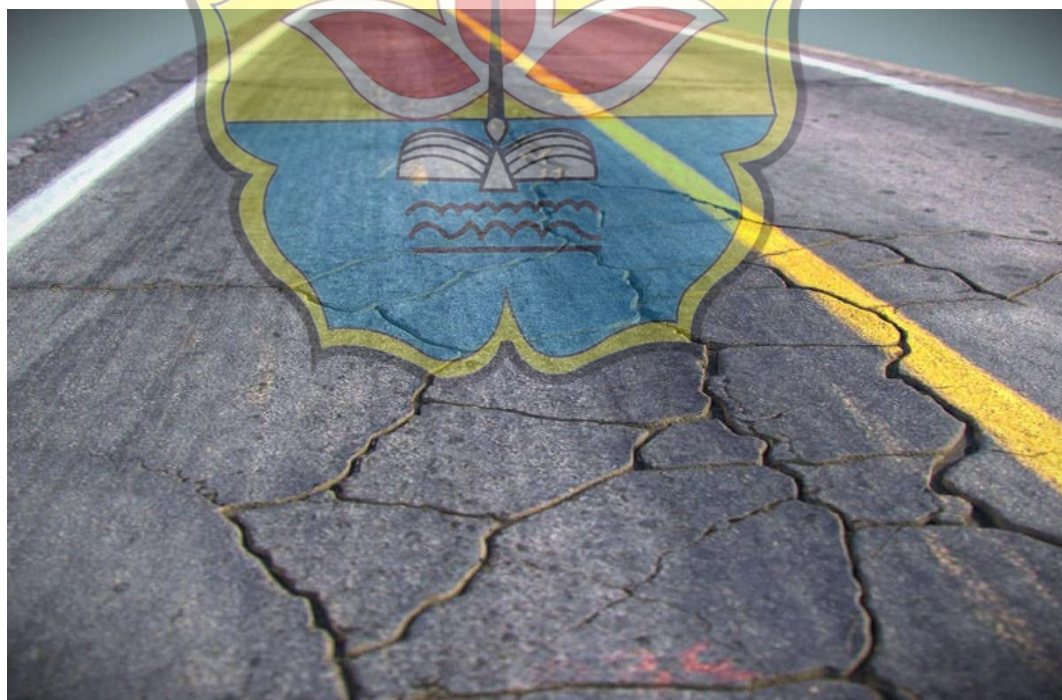
L	Retak rambut yang membentuk kotak-kotak besar
M	Pengembangan lebih lanjut dari retak rambut
H	Retak sudah membentuk bagian-bagian kotak dengan celah besar

Gambar 2.8 Retak Kotak-Kotak (*Block Cracking*)

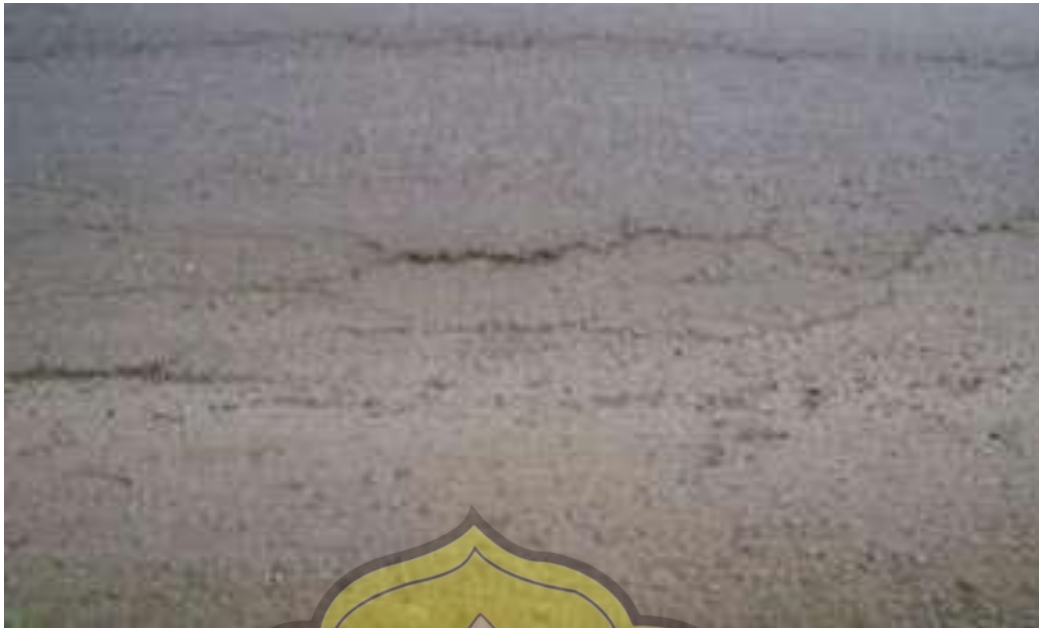
Tingkat Kerusakan	Identifikasi Kerusakan
L	Cekungan dengan lembah yang kecil.
M	Cekungan dengan lembah yang kecil yang disertai dengan retak.
H	Cekungan dengan lembah yang agak dalam disertai dengan retakan dan celah yang agak lebar.

Gambar 2.8 Cekungan (*Bumb and Sags*)

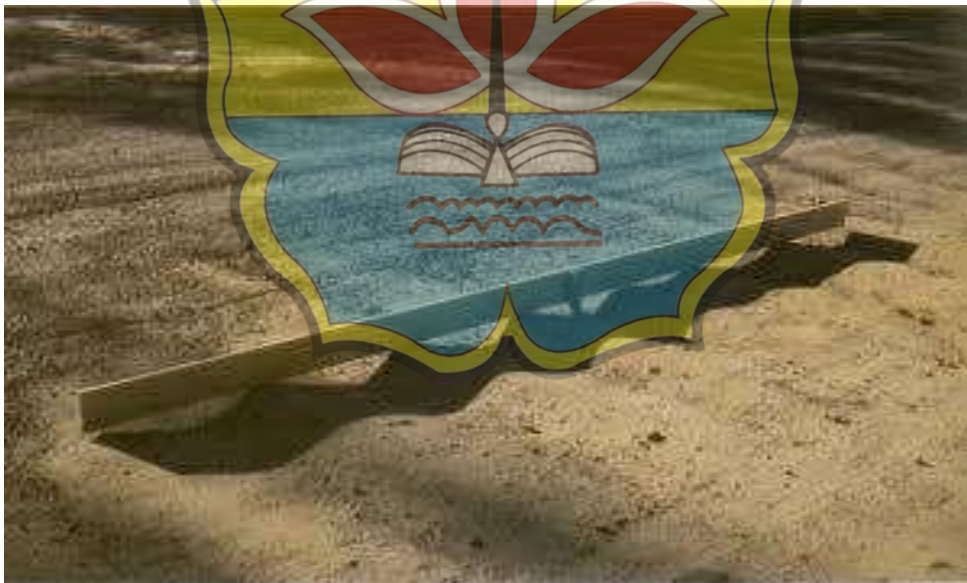
Tingkat Kerusakan	Identifikasi Kerusakan
L	Lembah dan bukit gelombang yang kecil.
M	Gelombang dengan lembah gelombang yang dalam
H	Cekungan dengan lembah yang agak dalam disertai dengan retakan dan celah yang agak lebar

Gambar 2.9 Keriting (*Corrugation*)

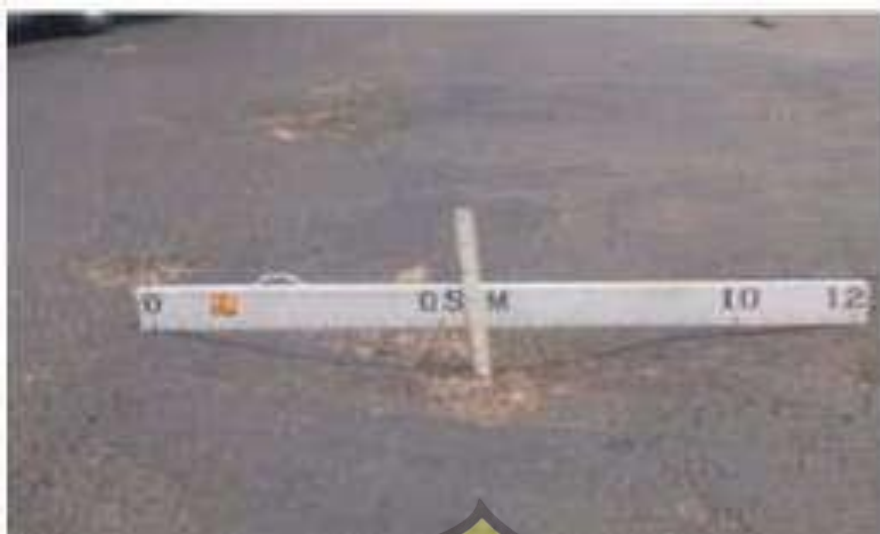
Tingkat Kerusakan	Identifikasi Kerusakan
L	Kedalaman maksimum ambles $\frac{1}{2}$ - 1 in.(13 – 25 mm)
M	Kedalaman maksimum ambles 1 – 2 in.(25 – 51 mm)
H	Kedalaman ambles > 2 in. (51 mm)

Gambar 2.11 Amblas (*Depreession*)

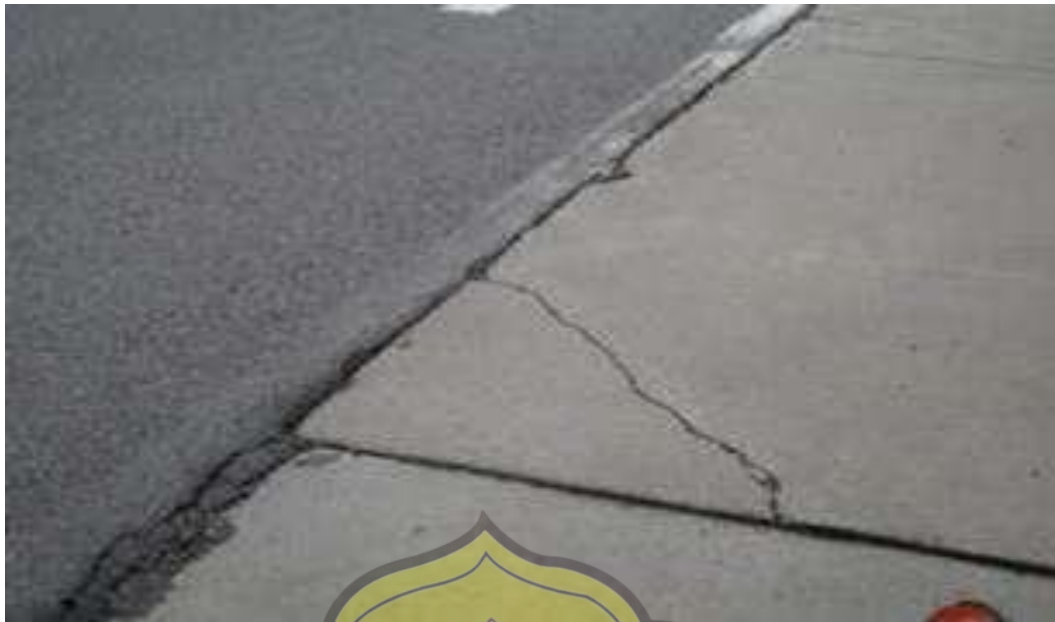
Tingkat Kerusakan	Identifikasi Kerusakan
L	Satu dari kondisi berikut yang terjadi : 1. Retak tak terisi, lebar < 3/8 in. (10 mm)
M	1. Retak tak terisi, lebar 3/8 – 3 in (10 - 76 mm) 2. Retak tak terisi, sembarang lebar sampai 3 in.
	(76 mm) dikelilingi retak acak ringan.
H	1. Sembarang retak terisi atau tak terisi dikelilingi oleh retak acak, kerusakan sedang atau tinggi. 2. Retak tak terisi lebih dari 3 in. (76 mm). 3. Retak sembarang lebar, dengan beberapa inci di

Gambar 2.14 Retak Sambung (*Joint Reflec Cracking*)

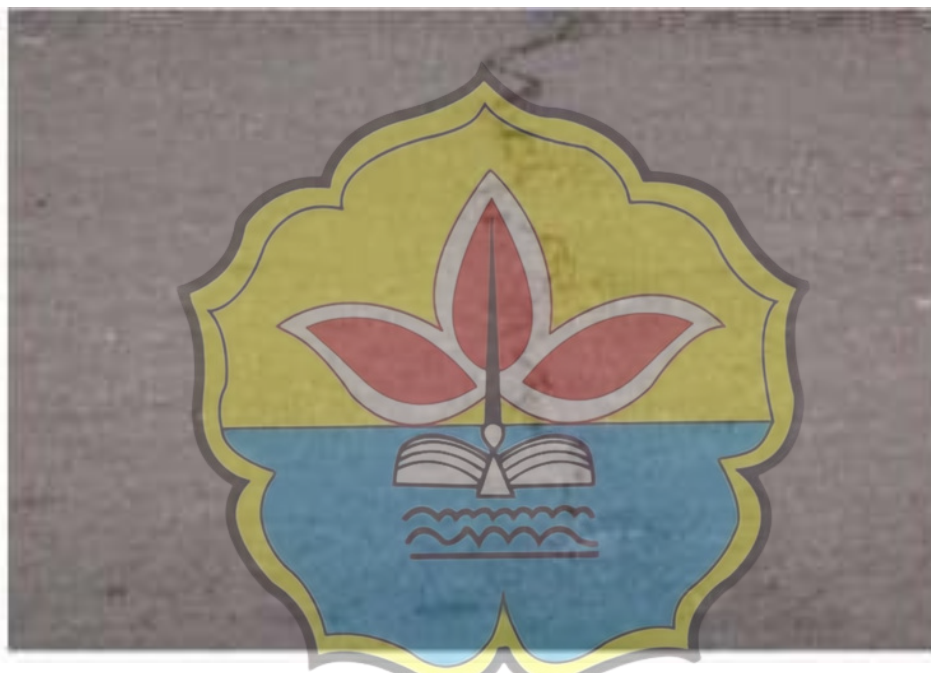
Tingkat Kerusakan	Identifikasi Kerusakan
L	Beda elevasi antara pinggir perkerasan dan bahu jalan 1 – 2 in. (25 – 51 mm)
M	Beda elevasi > 2 – 4 in. (51 – 102 mm).
H	Beda elevasi > 4 in. (102 mm)

Gambar 2.15 Pinggiran Jalan Turun Vertikal

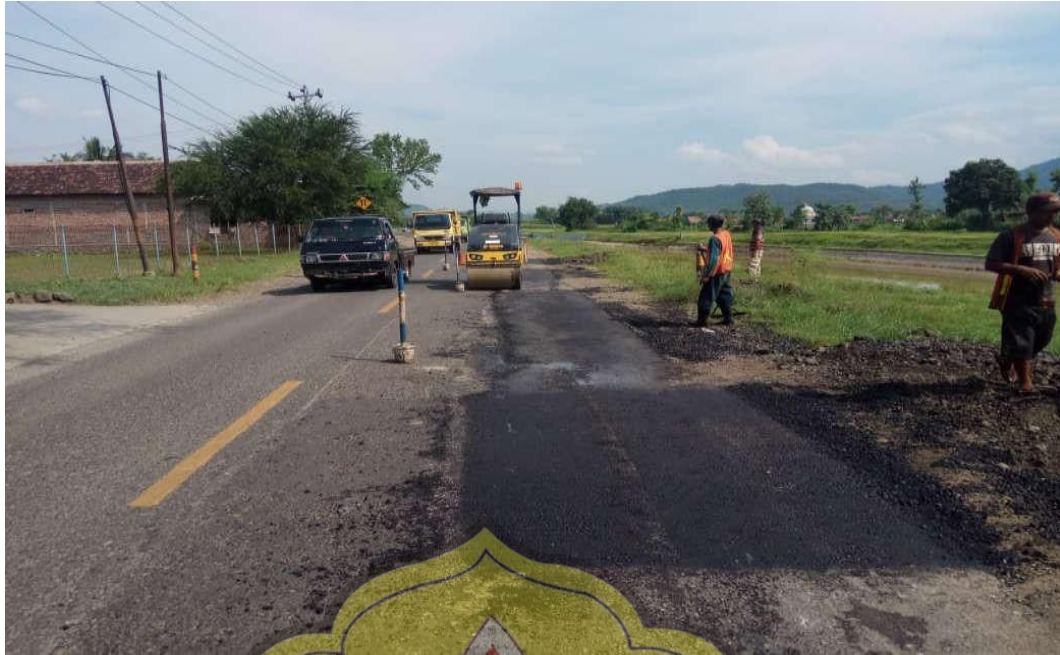
Tingkat Kerusakan	Identifikasi Kerusakan
L	Luas 10 sqr ft (0,9m ²)
M	Luas 15 sqr ft (1,35m ²)
H	Luas 25 sqr ft (2,32m ²)

Gambar 2.17 Tambalan (*Patching end Utiliti Cut Patching*)

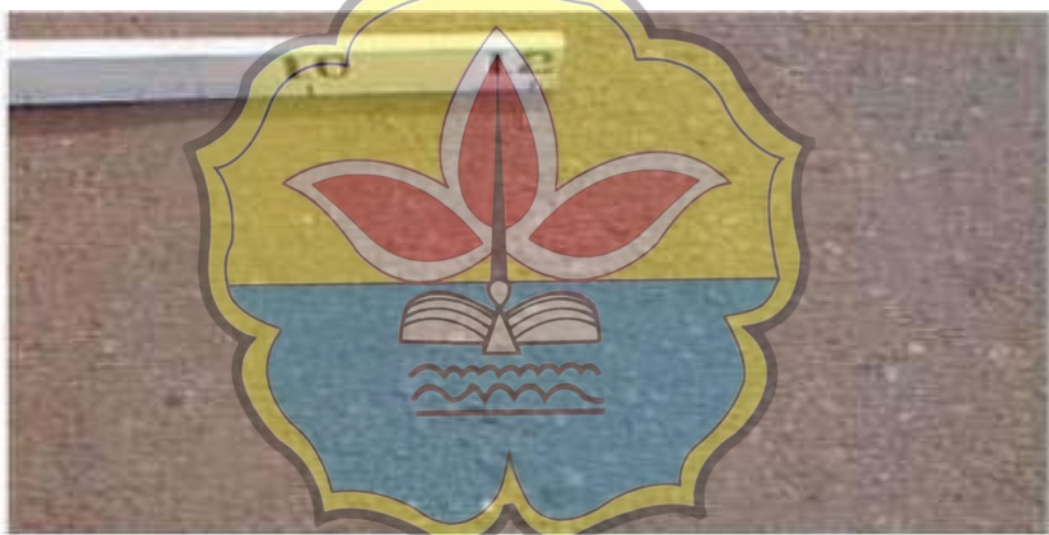
Tingkat Kerusakan	Identifikasi Kerusakan
L	Agregat masih menunjukkan kekuatan.
M	Agregat sedikit mempunyai kekuatan.
H	Pengausan tanpa menunjukkan kekuatan.

Gambar 2.18 Pengausan Agregat (*Polised Agregat*)

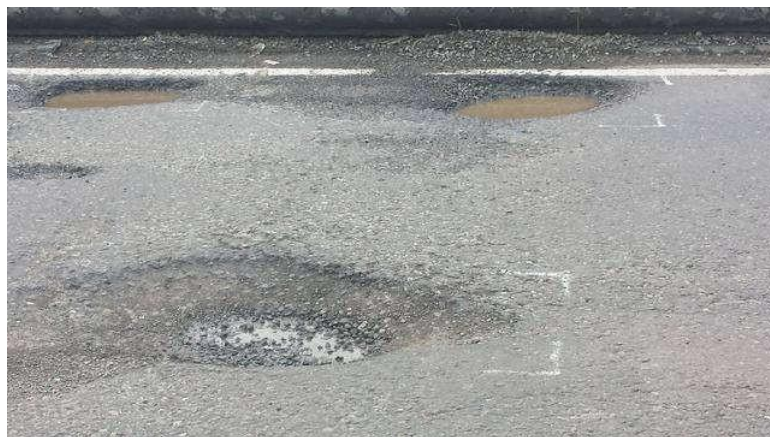
Tingkat Kerusakan	Identifikasi Kerusakan
L	Kedalaman 0,5 – 1 inci (12,5 – 25,4)
M	Kedalaman 1 – 2 inci (25,4 – 50,8)
H	Kedalaman > 2 inci (>50,8)

Gambar 2.18 Lubang (*Pathole*)

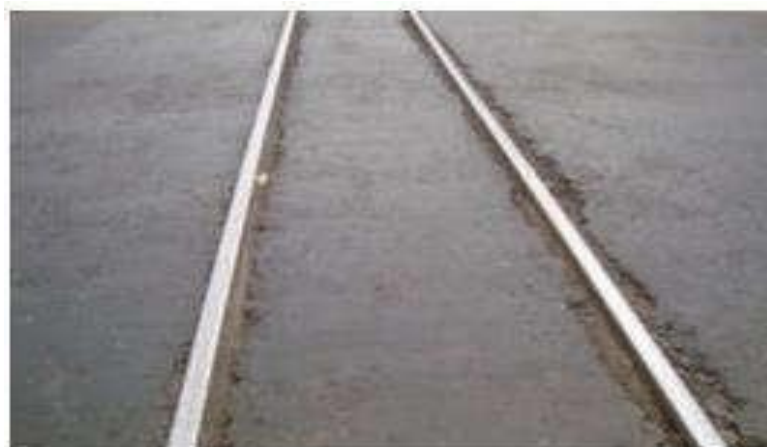
Tingkat Kerusakan	Identifikasi Kerusakan
L	Kedalaman 0,25 inch – 0,5 inch (6 mm – 13 mm).
M	Kedalaman 0,5 inch – 1 inch (13 mm – 25 mm).
H	Kedalaman >1 inch (>25 mm).

Gambar 2.19 Perpotongan Rel (*Railroad Crossing*)

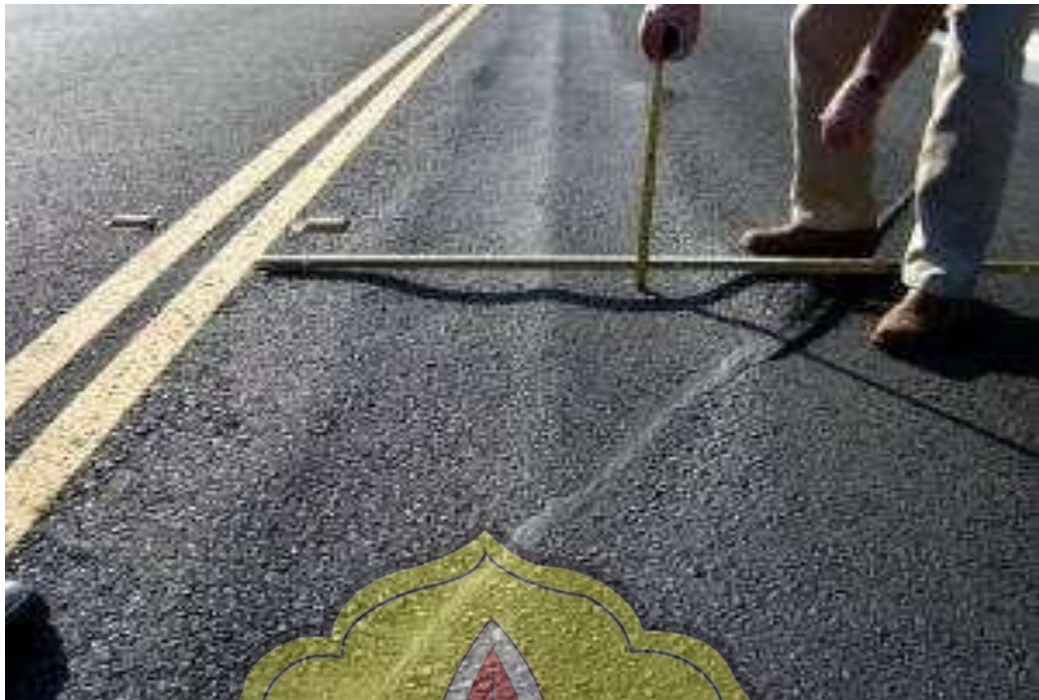
Tingkat Kerusakan	Identifikasi Kerusakan
L	Kedalaman alur rata-rata $\frac{1}{4}$ - $\frac{1}{2}$ in. (6 – 13 mm)
M	Kedalaman alur rata-rata $\frac{1}{2}$ - 1 in. (13 – 25,5 mm)
H	Kedalaman alur rata-rata 1 in. (25,4 mm)

Gambar 2.20 Alur (*Rutting*)

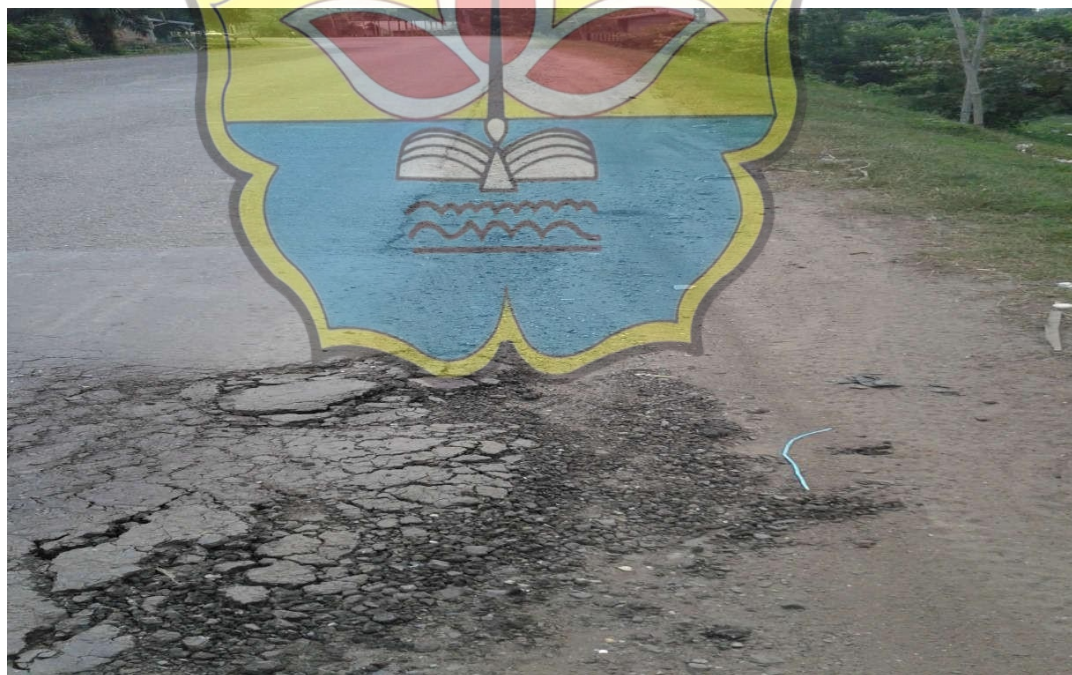
Tingkat Kerusakan	Identifikasi Kerusakan
L	Sungkur hanya pada satu tempat
M	Sungkur pada beberapa tempat
H	Sungkur pada seluruh permukaan jalan

Gambar 2.21 Sungkur (*Shoving*)

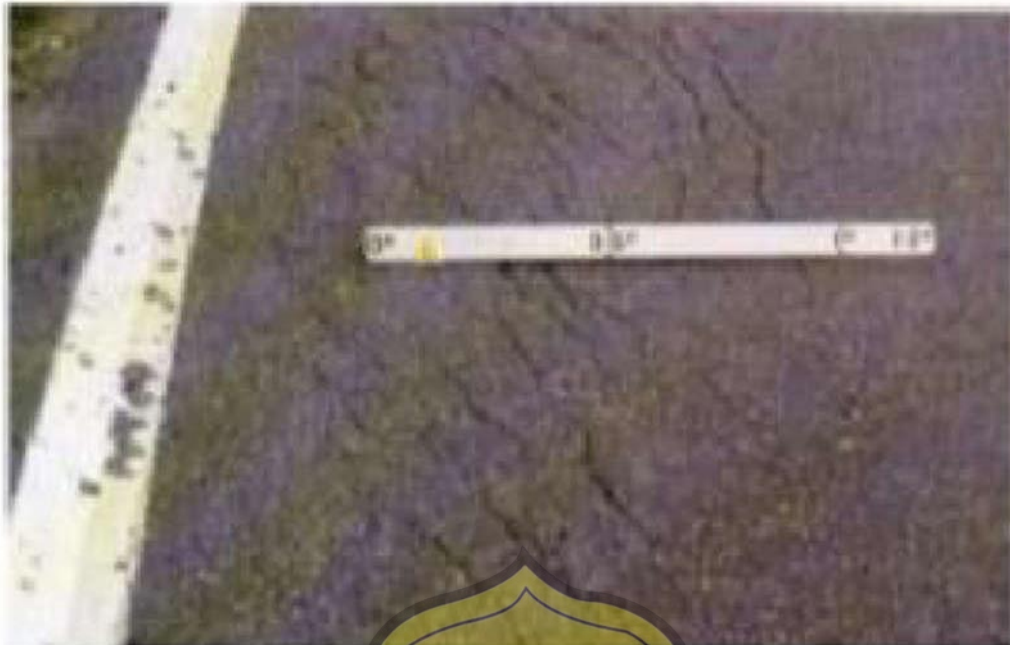
Tingkat Kerusakan	Identifikasi Kerusakan
L	Retak rata-rata lebar < 3/8 in. (10 mm) Satu dari kondisi berikut yang terjadi :
M	1. Retak rata-rata 3/8 – 1,5 in. (10 – 38 mm). 2. Area di sekitar retakan pecah, ke dalam pecahan- pecahan terikat.
H	Satu dari kondisi berikut yang terjadi : 1. Retak rata-rata > 1/2 in. (>38 mm). 2. Area di sekitar retakan, pecah ke dalam pecahan- pecahan mudah terbongkar.

Gambar 2.22 Patah Slip (*Slippage Cracking*)

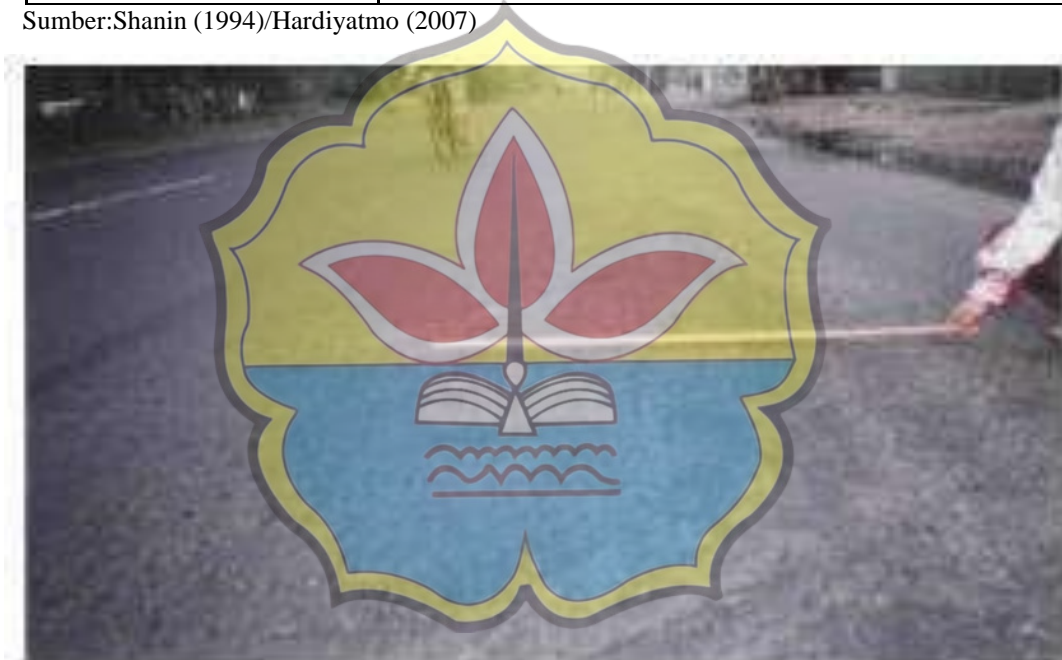
Gambar 2.23 Mengembang Jambul (*Swell*)

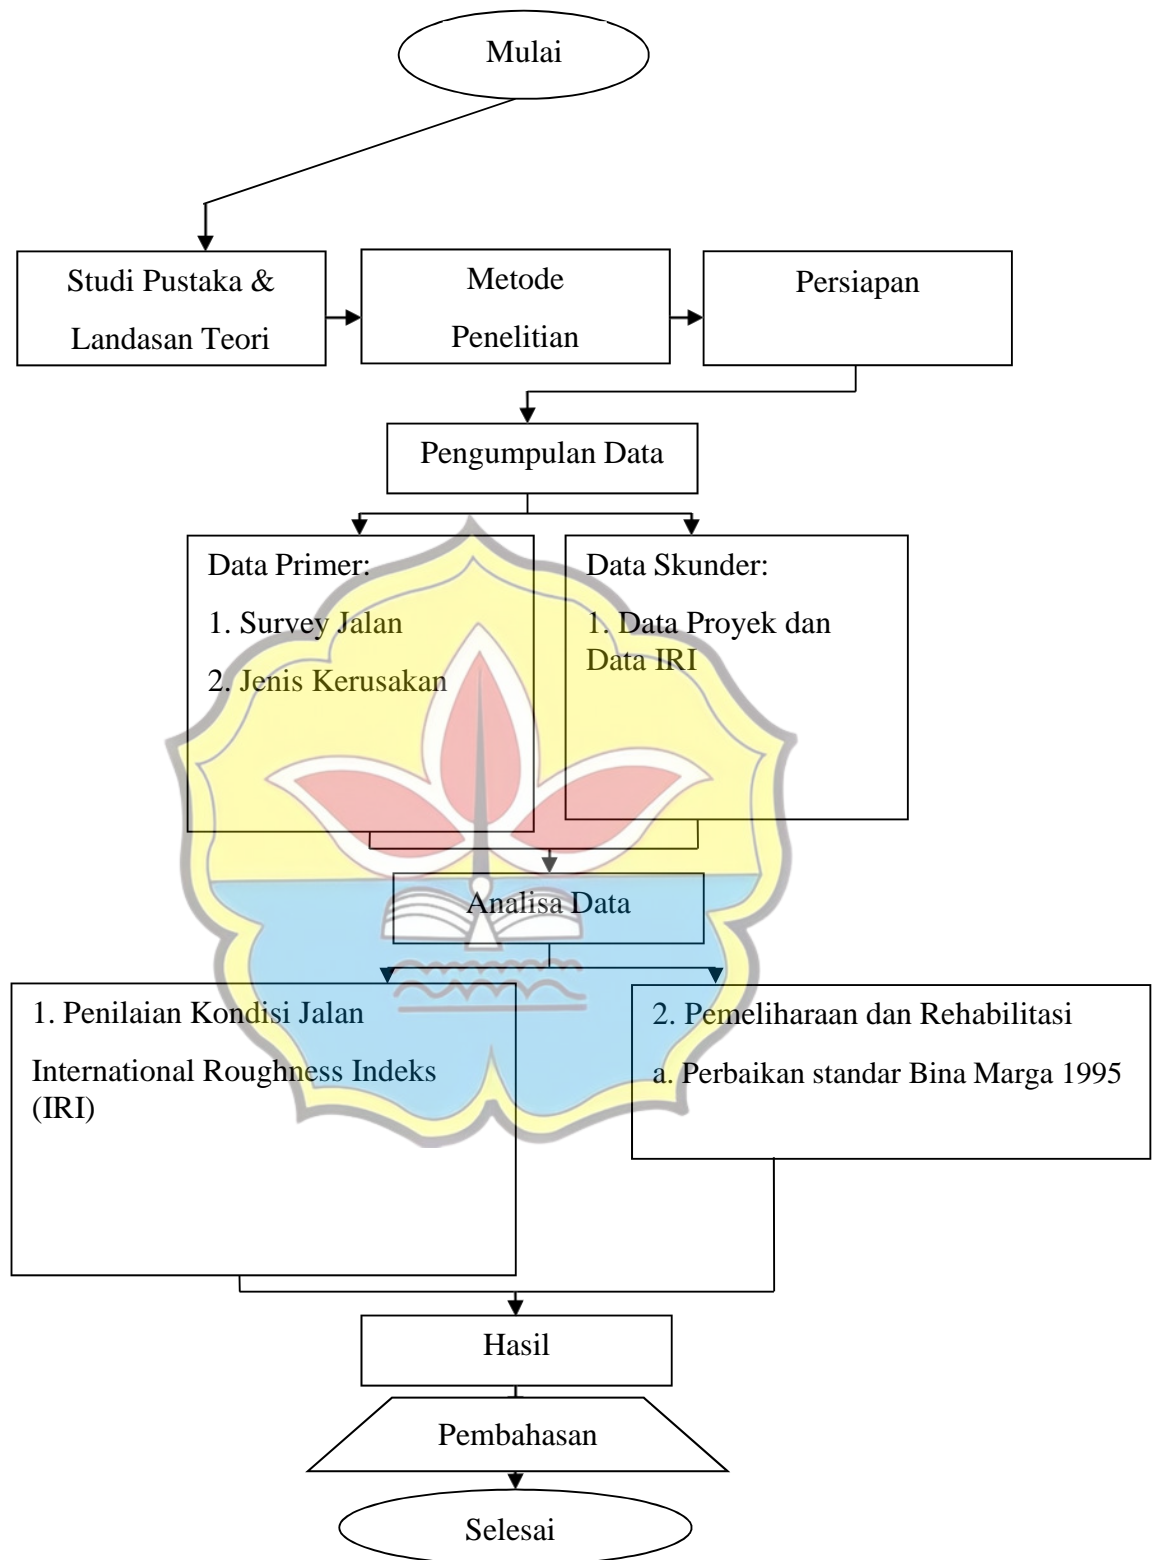
Gambar 3.1 Bagan Alir Penelitian

Dalam penelitian ini menggunakan tahapan penelitian pada Gambar 3.1
